**Relatório Vistoria Obra**

Empreendimento: Residencial Di Cavalcanti		Data da Vistoria: 21/09/2018	
Cidade: Tramandaí		OBS: I9 Engenharia e Consultoria	
Engenheiro Responsável: Maurício Pedroso / Rodrigo Beltrame		Crea: RS - 228865	
LOCAL	FOTO DA NÃO CONFORMIDADE	DESCRIÇÃO DA NÃO CONFORMIDADE	ACÇÕES CORRETIVAS
<b>TÉRREO</b>			
Lojas

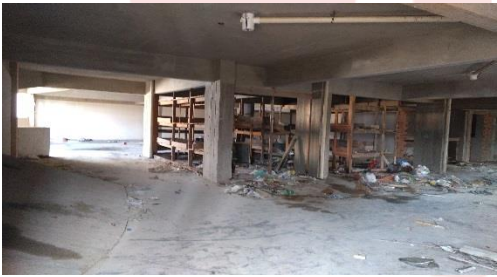
<ul style="list-style-type: none"> <li>- Ambiente com resíduos sólidos, restos de madeiras e caliças;</li> <li>- Restos de prateleiras e armários deixados pela antiga construtora para utilização durante a obra;</li> <li>- Reboco paredes sem terminalidade;</li> <li>- Tratamento de teto executado 50%, com falhas no acabamento, aço aparente;</li> <li>- Instalações hidráulicas sem terminalidade.</li> </ul>

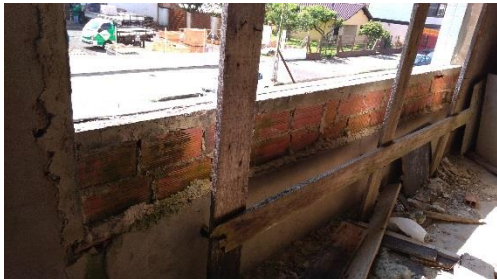
<ul style="list-style-type: none"> <li>- Ambiente com resíduos sólidos, restos de madeiras e caliças;</li> <li>- Proteção de periferia quebradas e não regulamentadas por norma;</li> <li>- Reboco paredes sem terminalidade;</li> <li>- Infiltração e umidade em diversos pontos;</li> </ul>	
Estacionamento

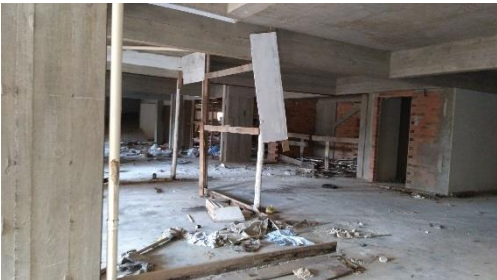
<ul style="list-style-type: none"> <li>- Ambiente com resíduos sólidos, restos de madeiras e caliças;</li> <li>- Restos de prateleiras e armários deixados pela antiga construtora para utilização durante a obra;</li> <li>- Proteção poço de elevador quebradas;</li> <li>- Reboco paredes sem terminalidade;</li> <li>- Instalações hidráulicas sem terminalidade.</li> </ul>

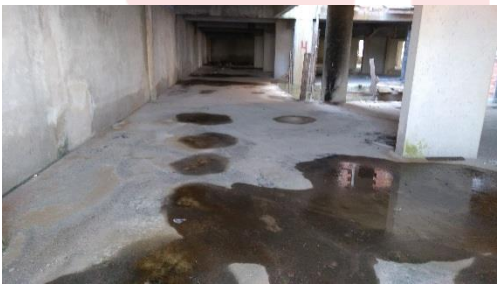
<ul style="list-style-type: none"> <li>- Reboco executado 90%, falta de terminalidade e fissuras;</li> <li>- Proteção de periferia quebradas e não regulamentadas por norma;</li> <li>- Tratamento de teto executado sem terminalidade (aço aparente);</li> <li>- Infiltração e umidade oriundos das juntas de dilatação;</li> <li>- Instalações hidráulicas sem terminalidade.</li> </ul>

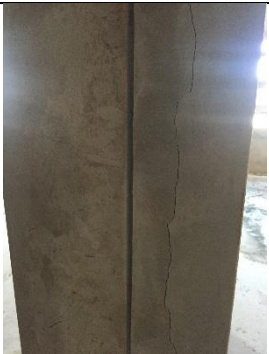
Estacionamento

<ul style="list-style-type: none"> <li>- Possível recuperação estrutural na dilatação dos pilares;</li> <li>- Reboco executado 90%, falta de terminalidade e fissuras;</li> <li>- Tratamento de teto executado com falhas no acabamento, aço aparente;</li> <li>- Instalações hidráulicas sem terminalidade.</li> </ul>	
Espaço Fitness

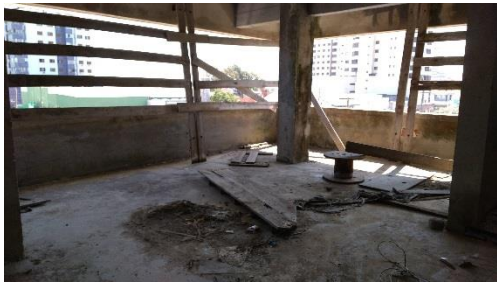
<ul style="list-style-type: none"> <li>- Reboco executado 90%, falta de terminalidade e fissuras;</li> <li>- Proteção de periferia quebradas e não regulamentadas por norma;</li> <li>- Tratamento de teto executado com falhas no acabamento, aço aparente;</li> <li>- Instalações hidráulicas sem terminalidade.</li> </ul>

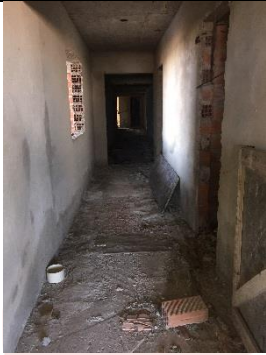
<ul style="list-style-type: none"> <li>- Alvenaria executada sem terminalidade;</li> <li>- Reboco executado sem terminalidade (requadros de janelas e paredes sem revestimento);</li> <li>- Fissuras no encontro da estrutura com alvenaria;</li> <li>- Contrapiso não executado;</li> <li>- Instalações elétricas e hidráulicas não executadas</li> </ul>	
Garden aptos

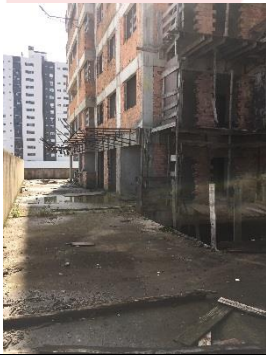
<ul style="list-style-type: none"> <li>- Ambiente com resíduos sólidos, restos de madeiras e caliças;</li> <li>- Restos da estrutura da bandeja nas fachadas;</li> <li>- Proteção de periferia quebradas e não regulamentadas por norma;</li> <li>- Paredes sujas e grande concentração de limo;</li> <li>- Impermeabilização e contrapiso não executado;</li> <li>- Instalações hidráulicas degradadas.</li> </ul>

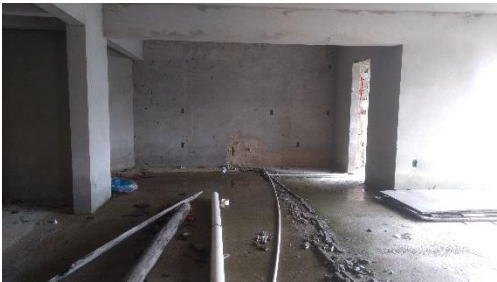
<ul style="list-style-type: none"> <li>- Reboco executado 90%, falta de terminalidade e fissuras;</li> <li>- Contrapiso não executado;</li> <li>- Tratamento de teto executado sem terminalidade (aço aparente);</li> <li>- Instalações hidráulicas degradadas.</li> <li>- Instalações elétricas: embutidas na parede, com caixas apresentando ferrugem.</li> </ul>

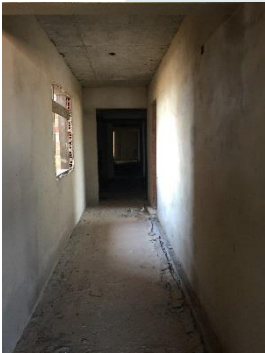
<ul style="list-style-type: none"> <li>- Alvenaria executada sem terminalidade;</li> <li>- Reboco executado sem terminalidade (requadros de janelas e paredes sem revestimento);</li> <li>- Fissuras no encontro da estrutura com alvenaria;</li> <li>- Contrapiso não executado;</li> <li>- Instalações elétricas e hidráulicas não executadas;</li> </ul>	
Bandejas - fachada

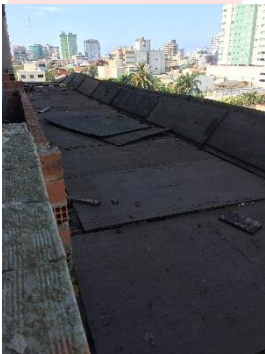
<ul style="list-style-type: none"> <li>- Bandejas em todo o perímetro da fachada;</li> </ul>	
Poço luz

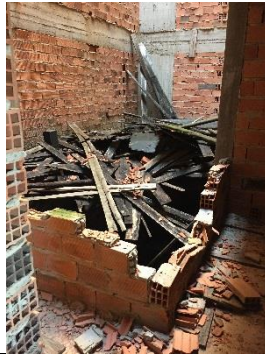
<ul style="list-style-type: none"> <li>- Alvenaria executada sem terminalidade;</li> <li>- Restos de madeiras;</li> </ul>

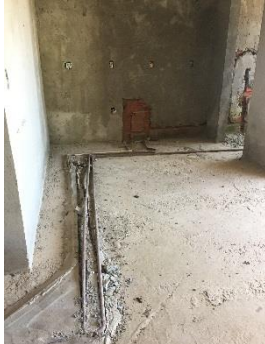
Aptos

<ul style="list-style-type: none"> <li>- Alvenaria sem terminalidade em locais: como golas dos banheiros, shafts, parede elevador cremalheira.</li> <li>- Reboco executado teto e parede, sem terminalidade em locais como: requadro de vigas, pilares, janelas, fechamento de canaletas;</li> <li>- Fissuras no encontro da estrutura com alvenaria;</li> <li>- Instalações hidráulicas degradadas.</li> <li>- Instalações elétricas: embutidas na parede, com caixas apresentando ferrugem.</li> </ul>

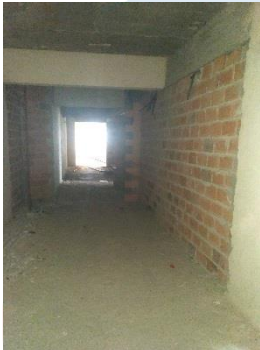
<ul style="list-style-type: none"> <li>- Alvenaria executada sem terminalidade;</li> <li>- Reboco executado sem terminalidade (requadros de janelas e paredes sem revestimento);</li> <li>- Fissuras no encontro da estrutura com alvenaria;</li> <li>- Contrapiso não executado;</li> <li>- Instalações elétricas e hidráulicas não executadas.</li> </ul>	
Elevador

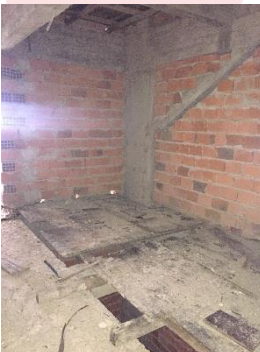
<ul style="list-style-type: none"> <li>- Alvenaria executada sem terminalidade;</li> <li>- Reboco não executado;</li> <li>- Sem proteção adequada.</li> </ul>	
Aptos

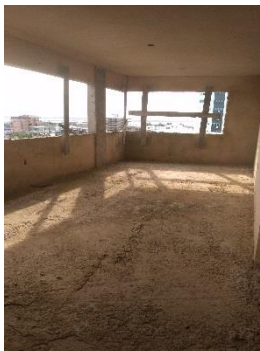
<ul style="list-style-type: none"> <li>- Alvenaria sem terminalidade em locais: como golas dos banheiros , shafts, parede elevador cremalheira.</li> <li>- Reboco executado teto e parede, sem terminalidade em locais como: requadro de vigas, pilares, janelas, fechamento de canaletas;</li> <li>- Contrapiso não executado;</li> <li>- Fissuras no encontro da estrutura com alvenaria;</li> <li>- Instalações hidráulicas degradadas;</li> <li>- Instalações elétricas: embutidas na parede, com caixas apresentando ferrugem.</li> </ul>

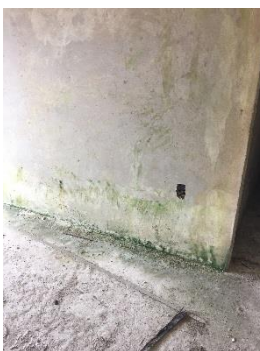
Aptos

<ul style="list-style-type: none"> <li>- Paredes revestidas apresentando pontos de umidade e limo.</li> </ul>

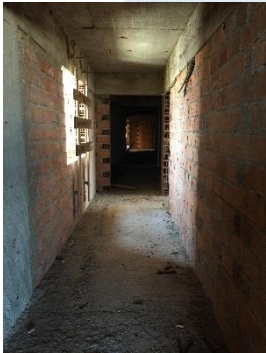
<ul style="list-style-type: none"> <li>- Alvenaria executada sem terminalidade;</li> <li>- Contrapiso e reboco não executados;</li> <li>- Instalações elétricas e hidráulicas não executadas.</li> </ul>	
Circulação

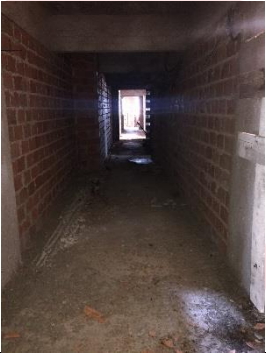
<ul style="list-style-type: none"> <li>- Alvenaria executada sem terminalidade;</li> <li>- Contrapiso e reboco não executados;</li> <li>- Instalações elétricas e hidráulicas não executadas.</li> </ul>	
Aptos

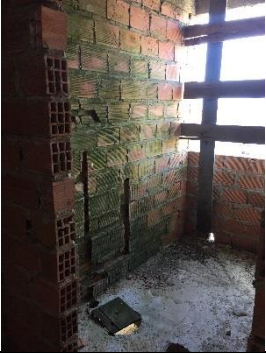
<ul style="list-style-type: none"> <li>- Alvenaria sem terminalidade em locais: como golas dos banheiros , shafts, parede elevador cremalheira;</li> <li>- Reboco paredes e teto não executado;</li> <li>- Paredes sujas e grande concentração de limo;</li> <li>- Instalações elétricas e hidráulicas não executadas.</li> </ul>

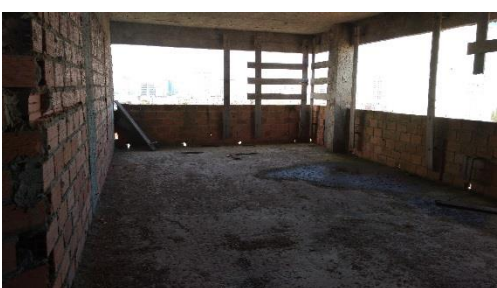
Aptos

<ul style="list-style-type: none"> <li>- Proteção de periferias quebradas e não regulamentadas por norma;</li> <li>- Alvenaria sem terminalidade em locais: como golas dos banheiros , shafts, parede elevador cremalheira.</li> <li>- Reboco paredes e teto não executado;</li> <li>- Instalações elétricas e hidráulicas não executadas.</li> </ul>

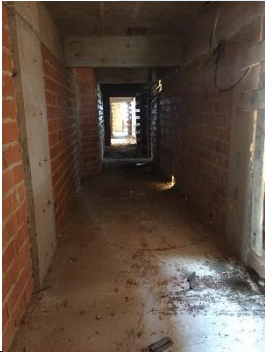
<ul style="list-style-type: none"> <li>- Alvenaria executada sem terminalidade;</li> <li>- Contrapiso e reboco não executado;</li> <li>- Instalações elétricas e hidráulicas não executadas.</li> </ul>	
Elevador

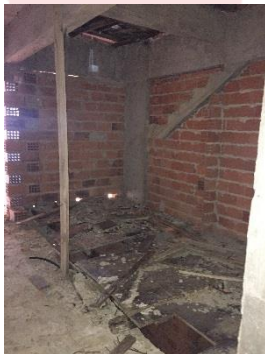
<ul style="list-style-type: none"> <li>- Alvenaria executada sem terminalidade;</li> <li>- Reboco não executado;</li> <li>- Sem proteção adequada.</li> </ul>	
Aptos

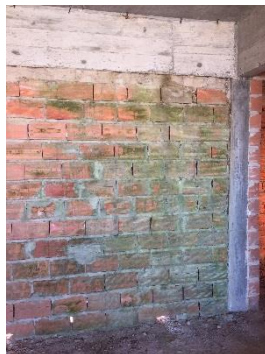
<ul style="list-style-type: none"> <li>- Alvenaria sem terminalidade em locais: como golas dos banheiros, shafts, parede elevador cremalheira.</li> <li>- Reboco paredes e teto não executado;</li> <li>- Instalações elétricas e hidráulicas não executadas.</li> </ul>

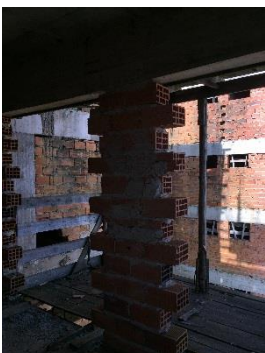
Aptos

<ul style="list-style-type: none"> <li>- Proteção de periferias quebradas e não regulamentadas por norma;</li> <li>- Alvenaria sem terminalidade em locais: como golas dos banheiros, shafts, parede elevador cremalheira.</li> <li>- Reboco paredes e teto não executado;</li> <li>- Instalações elétricas e hidráulicas não executadas.</li> </ul>

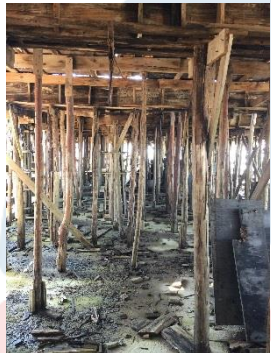
- Sujeira, escoramento solto, restos de formas e madeiramento deteriorado.	
Última laje	 	- Sujeira, escoramento solto, restos de formas; - Madeiramento deteriorado com risco eminente de queda.	
Última laje	 	- Sujeira, escoramento solto, restos de formas e madeiramento deteriorado com risco eminente de queda; - Laje não concretada.	
Última laje

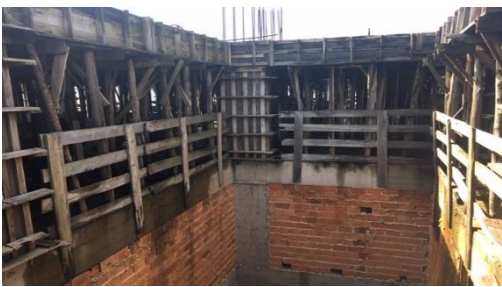
- Sujeira, escoramento solto, restos de formas e madeiramento deteriorado com risco eminente de queda; - Laje não concretada.

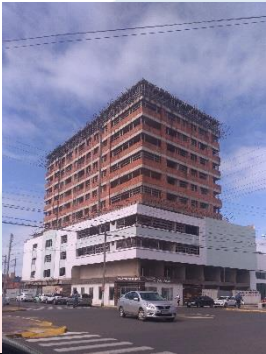
<ul style="list-style-type: none"> <li>- Assentamento de pastilha até o 4º pav;</li> <li>- Pav térreo com revestimento argamassado sem terminalidade;</li> <li>- Proteção de periferias quebradas e não regulamentadas por norma.</li> </ul>	
Fachada

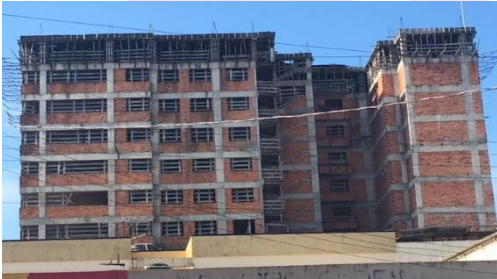
<ul style="list-style-type: none"> <li>- Estrutura das bandejas ainda no local com risco de queda para a rua;</li> <li>- Proteção de periferias quebradas e não regulamentadas por norma.</li> </ul>	
Fachada

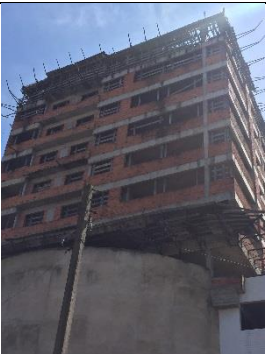
<ul style="list-style-type: none"> <li>- Estrutura das bandejas ainda no local com risco de queda para a rua.</li> </ul>	
Fachada

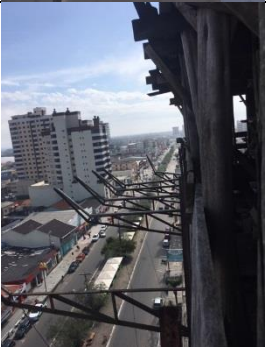
<ul style="list-style-type: none"> <li>- Estrutura das bandejas ainda no local com risco eminente de queda para a rua.</li> </ul>

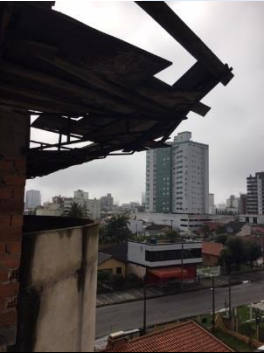
- Estrutura das bandejas ainda no local com risco eminente de queda para a rua.	
Alvenaria

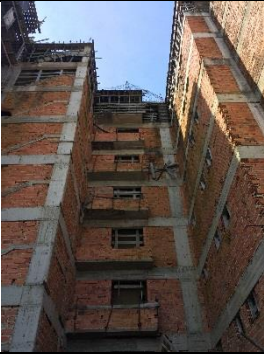
- Alvenaria executada até o 11º pav, sem terminalidade.	
Plataformas

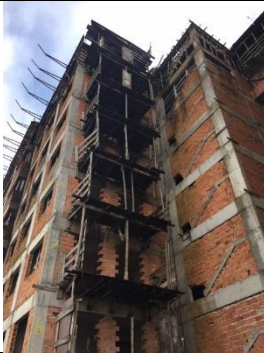
- Plataformas do antigo cremalheira com madeiramento solto e deteriorado.	
Estrutura

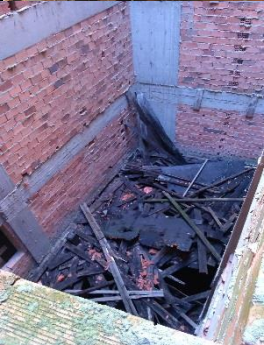
- Poço de luz com entulhos, restos de madeiras;

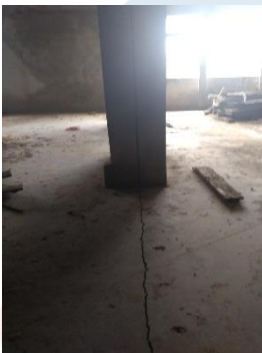
- Necessário laudo estrutural e ensaios de corpo de prova solicitados pelo Ministério do trabalho.	
Estrutura

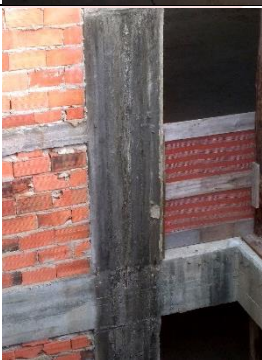
- Necessário tratamento nos locais com armadura exposta. Foto: Pilar 3º pav - poço de luz.	
Instalações

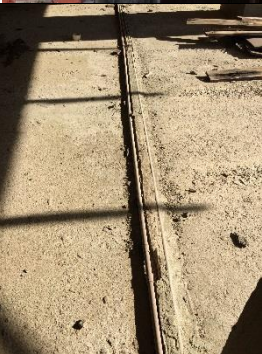
- Não aproveitamento de nenhuma instalação hidrossanitária existente.	
Instalações

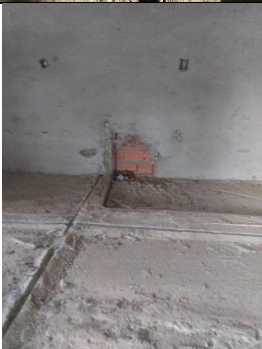
- Projeto hidrossanitário atual com redes passantes pelo piso. Será necessário um novo projeto com as redes passando pelo forro visando possíveis casos de manutenção no pós obra.

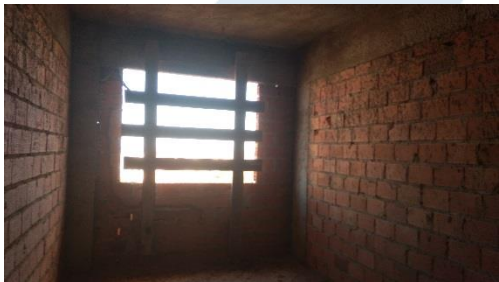
<p>- Não foi encontrado tubulações e/ou esperas para ar condicionado. Necessário contratação de projeto ar condicionado.</p>
