Relatório Vistoria Obra – Semana 8

Empreendimento: Residencial Allegri		Data da Vistoria: 11/05/18	
Cidade: Porto Alegre		OBS: I9 Engenharia & Consultoria	
Engenheiro Responsável: Engº Maurício Pedrosa/Rodrigo Beltrame			
LOCAL	FOTO	DESCRIÇÃO DO EVENTO	ACÕES PROPOSTAS
Vista Lateral esquerda do Empreendimento	 	Fachada Lateral esquerda bem adiantada com textura e selador, exceto pano das janelas dos banheiros	
Vista Frontal do empreendimento e fachada lateral direita	 	Revestimento de granito executado na fachada frontal e em execução na fachada lateral direita aptos de frente	
Shafts da circulação	 	Instalações dos shaft's das circulações bem adiantadas, visualiza-se nesta foto a infra de comunicação

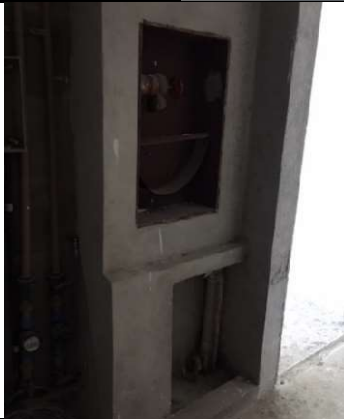
Instalações dos shaft's das circulações bem adiantadas, visualiza-se nesta foto as instalações de incêndio e Gás	
Fachada de granito

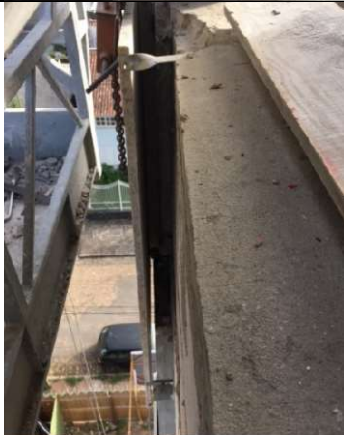
Insert fixação granitos na fachadas	Instalado da maneira correta onde o insert é fixado no concreto e não no revestimento de argamassa
Cobertura

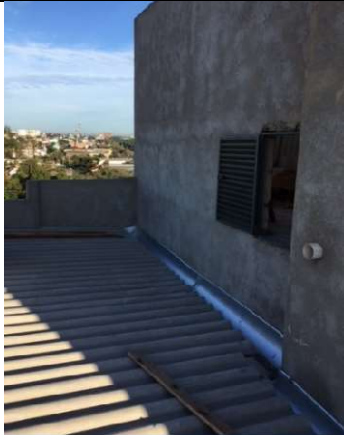
Em execução o telhado com telhas de fibrocimento e calhas de chapa galvanizada	Atentar para a emenda da calha junto da parede revestida de argamassa

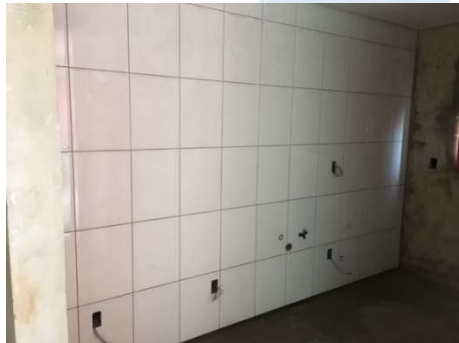
Revestimento cerâmico paredes das cozinhas	
Sala Apartamentos

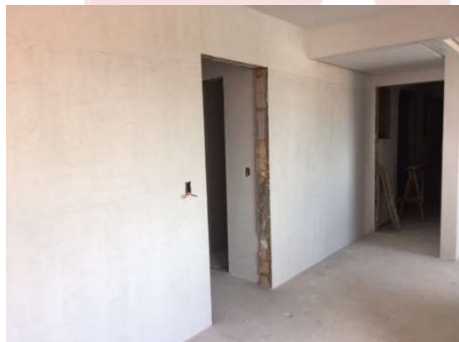
Gesso calcinado já sendo aplicado nos aptos.	
Banhos Aptos

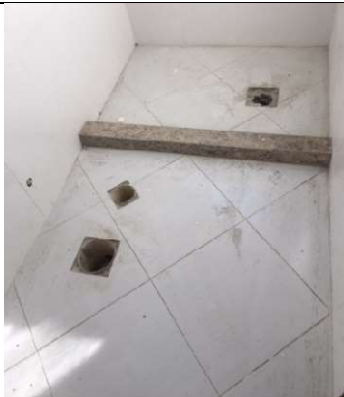
Piso cerâmico e Bit de granito instalado

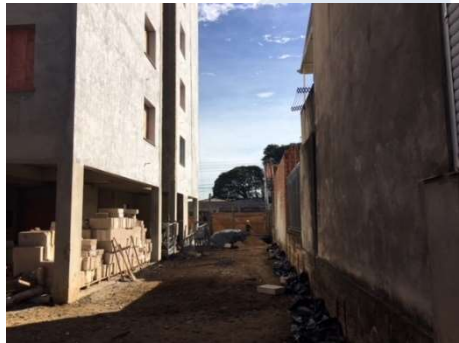
Execução Microestacas para muro de divisa	
Lajes aptos ultimo pavimento

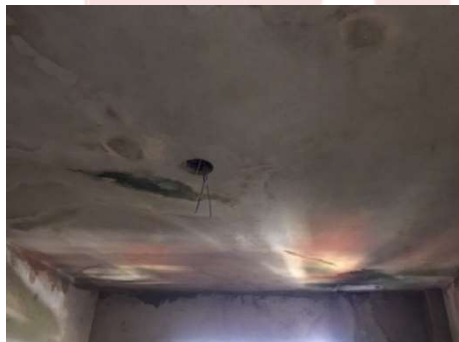
Infiltrações na laje.	Atentar para tratamento das infiltrações e mofos existentes na laje antes do acabamento
Piso Banheiros aptos

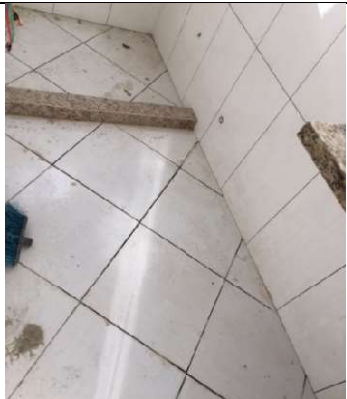
Piso cerâmico banhos apartamentos	Atentar para a execução dos recortes dos ralos sifonados existentes no piso no momento da execução da cerâmico
